LIÇÕES DO HAITI - 2

PROBLEMAS COM OS BLINDADOS

Expedito Carlos Stephani Bastos
Pesquisador de Assuntos Militares da
Universidade Federal de Juiz de Fora
defesa@ufjf.edu.br

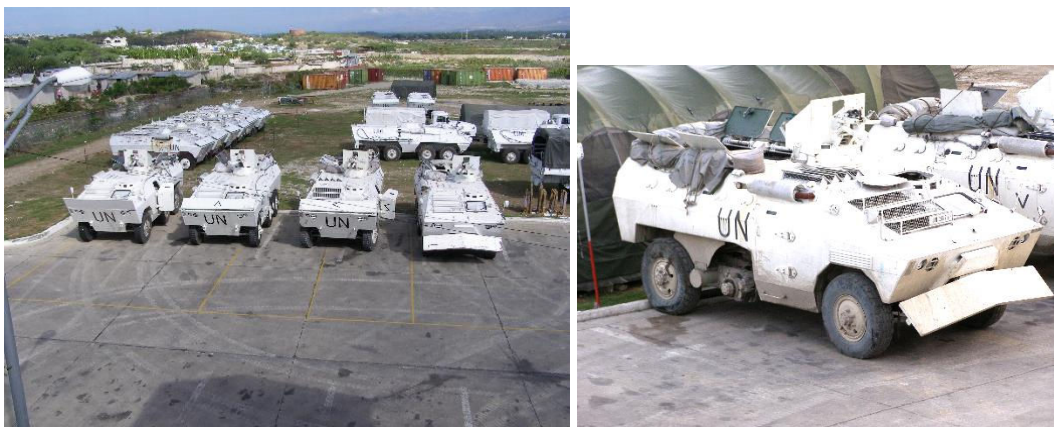
Os maiores problemas estão ocorrendo em virtude da grande perda em pneus, sejam cortados pelos meio-fios, entulhos, pedras, restos de automóveis, buracos e demais detritos, que comprometem também toda a suspensão, motores e caixas de transmissão, expondo os combatentes a se tornarem alvos em potencial pelos integrantes das gangues que infestam grandes áreas da capital Porto Príncipe, obrigando

Os quatro EE-11 Urutu que integram um pelotão, tendo ao fundo os demais e logo atrás do que possui lâmina está um blindado Uruguaio OT-64 M-94 e fabricação Checa. À direita um Urutu sem um dos pneus traseiros danificado em uma missão. (Fotos: Sgt. Brandão)

Na parte de proteção diversas medidas foram tomadas no sentido de aumentá-las, como cabine blindada para o motorista, blindagem totalmente fechada sobre a torreta do carro e mais recentemente um berço blindado ao redor das quatro escotilhas situadas na parte traseira superior do veículo, além de adaptar uma lâmina frontal em alguns Urutus, o que possibilita a remoção de obstáculos ao longo das vias.

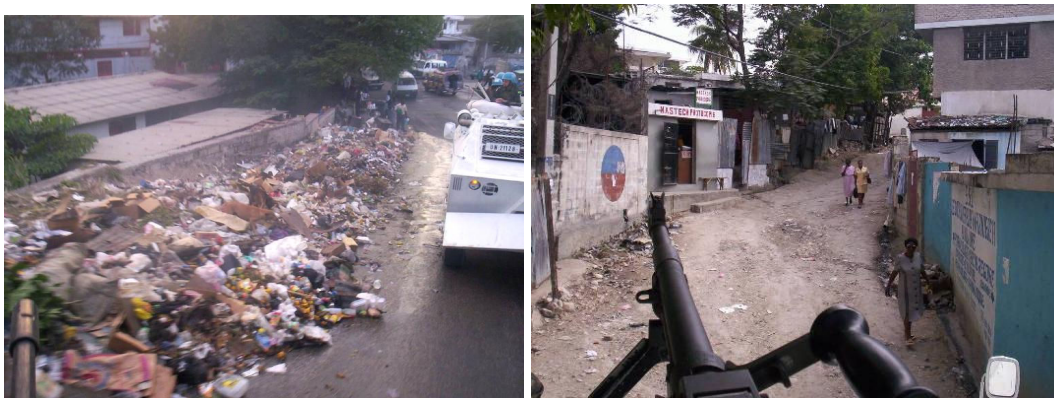
Entulhos e ruelas estreitas no Haiti. (Fotos: Sgt. Brandão)

O trânsito é totalmente caótico, o que dificulta um pouco o deslocamento das forças da missão de paz, muito embora as unidades de engenharia tem trabalhado para melhorar as vias e coordenar melhor todo este caos.

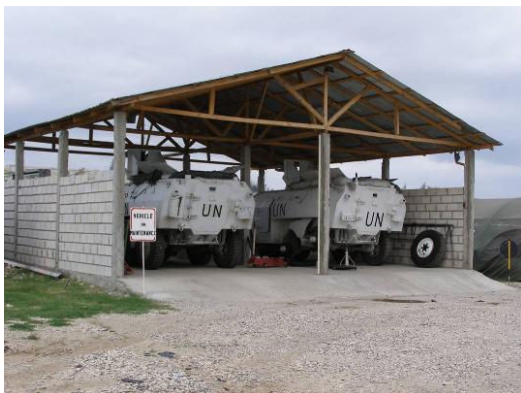
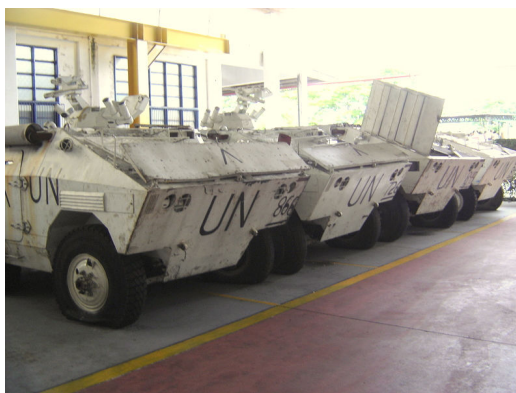
Todo esse desgaste tem colocado indisponível alguns blindados, e esses estão sendo reenviados ao país para novamente serem repotenciados no Arsenal de Guerra de São Paulo (AGSP), aonde chegam em péssimo estado, alguns com diversas marcas de tiros e até mesmo com perfuração, o que não poderá ser feito indefinidamente.

À esquerda, dois Urutus sofrendo manutenção no Haiti e à direita como chegam no AGSP para o novo repotenciamento. (Fotos: Sgt. Brandão e autor)

Dependendo do tipo de avaria, essas podem ser feitas pelos mecânicos no próprio acampamento, dia e noite, o que visa a evitar que se tenham veículos indisponíveis.

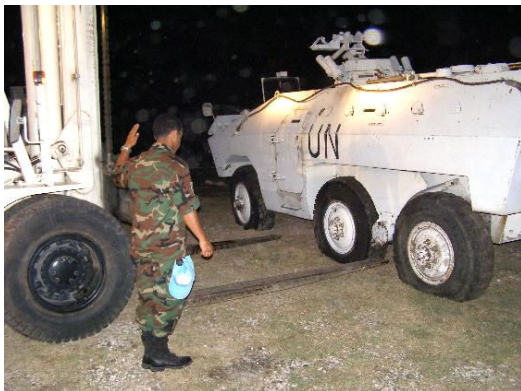
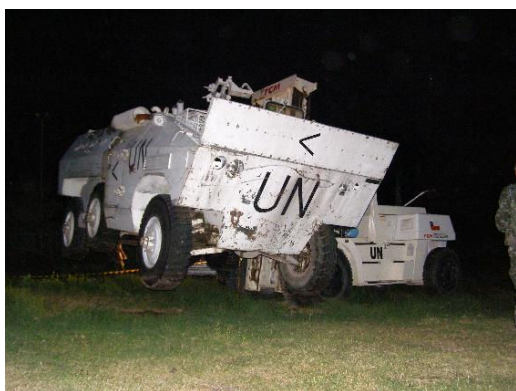
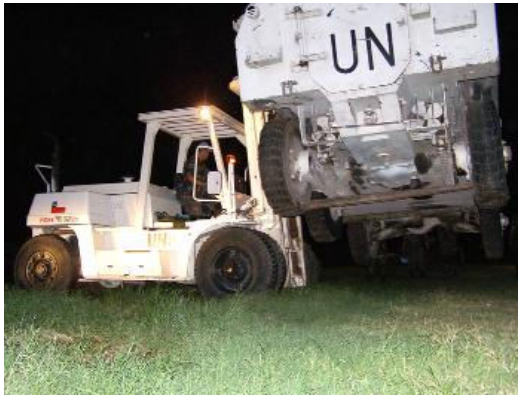
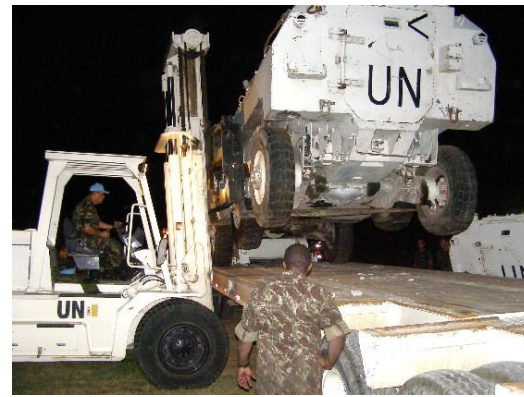
Um exemplo interessante e que merece ser registrado é que as unidades Chilenas possuem empilhadeiras, de fabricação americana, com capacidade de levantar cargas de até 15 toneladas e como o Urutu pesa 12, foi possível com o uso de uma delas remover, levantar e colocar sobre as pranchas os cinco EE-11 recentemente enviados de volta, facilitando em muito o trabalho de remoção.

Na seqüência acima e abaixo, a empilhadeira TCM FD-150s se posicionando, levantando, transportando e colocando o EE-11 Urutu sobre a carreta. (Fotos: Sgt. Brandão)
